### POZNATKY Z REVIZÍ ZAJIŠTĚNÍ STARÝCH DŮLNÍCH DĚL

#### The experience from revisions of old mining works

MICHAL POŇAVIČ<sup>1</sup> – PETR RAMBOUSEK<sup>1</sup> – PAVEL ŠÍR<sup>2</sup>

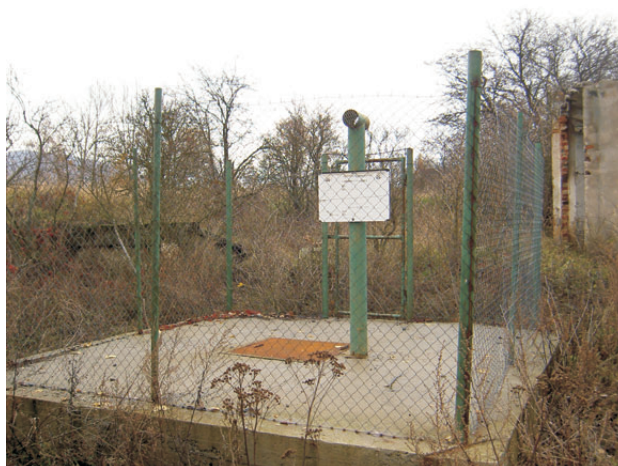
Časté však jsou projevy vandalizmu. Nezřídka bylo dokumentováno kompletní odcizení sloupků oplocení, pletiva, revizního poklopu a v některých případech i odříznutí odfukového komínku. Domníváme se, že opětovné nahrazení odcizených kovových částí systému povede pouze k dalším krádežím. Vzniklou situaci, která je kritická především v Ústeckém kraji, je nutné řešit komplexně, např. nahrazením veškerých kovových částí systému uzavíracího ohlubňového povalu prvky, které budou vyrobeny z mrazuvzdorných plastů.

Obr. 1. Zajištění větrné jámy č. V dolu Jan v roce 2006. Foto M. Poňavič.

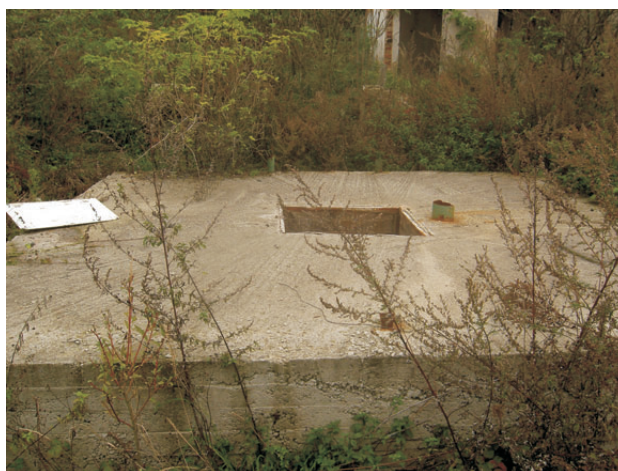
Obr. 2. Zajištění stejné lokality v roce 2007. Foto M. Poňavič.

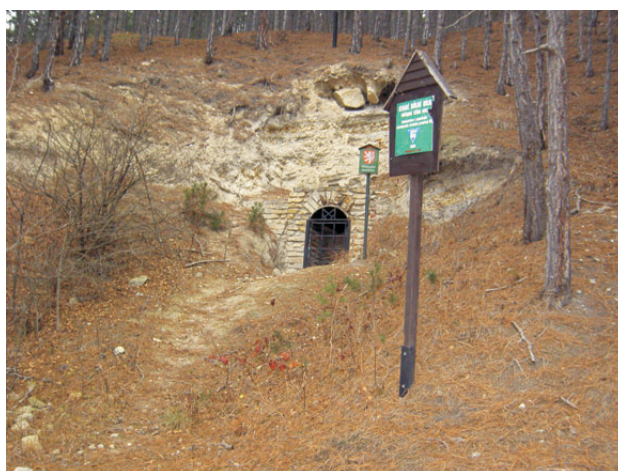
Obr. 3. Zajištění štoly Stradonice, stav v roce 2006. Foto M. Poňavič.

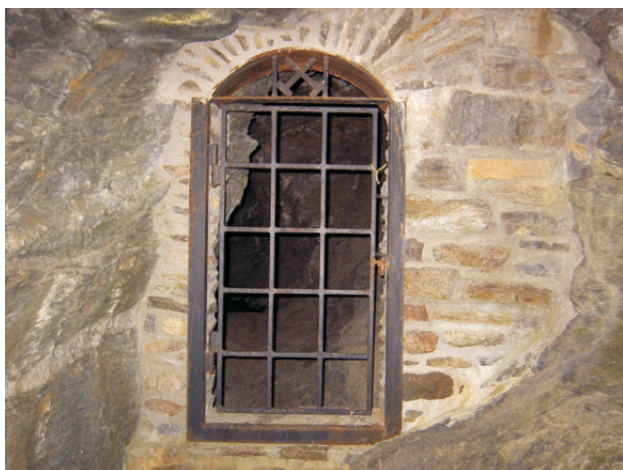
Vybudování stylového portálu z místního kamene s uzamykatelnou, resp. pevnou mříží vede v mnoha případech ke zpestření jinak fádní krajiny. Příkladem mohou být tímto způsobem zajištěné štoly v lokalitě Amáline údolí v j. až jz. okolí Kašperských Hor, kde se zajištěná stará důlní díla stala součástí nově vybudovaných naučných stezek.

Obr. 4. Zajištění štoly v lokalitě Amáline údolí, stav v roce 2007. Foto M. Poňavič.

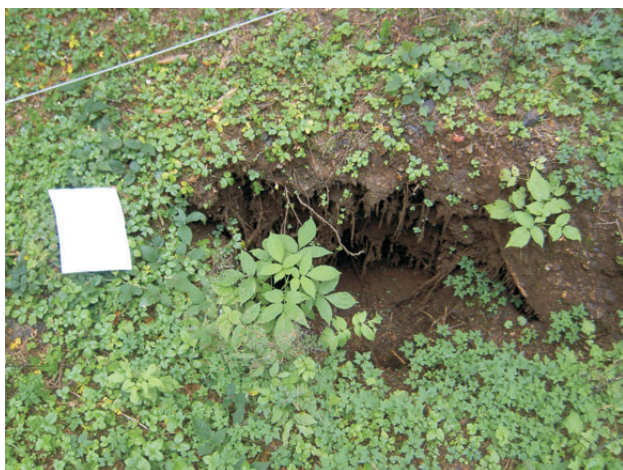
nového propadu. Příkladem může být vytvoření nového propadu na lokalitě Županovice u Dešné v Jihočeském kraji, obdobná situace byla dokumentována na lokalitě Zruč na Plzeňsku.

Obr. 5. Županovice u Dešné – detail novotvořeného propadu. Foto M. Poňavič, 2006.

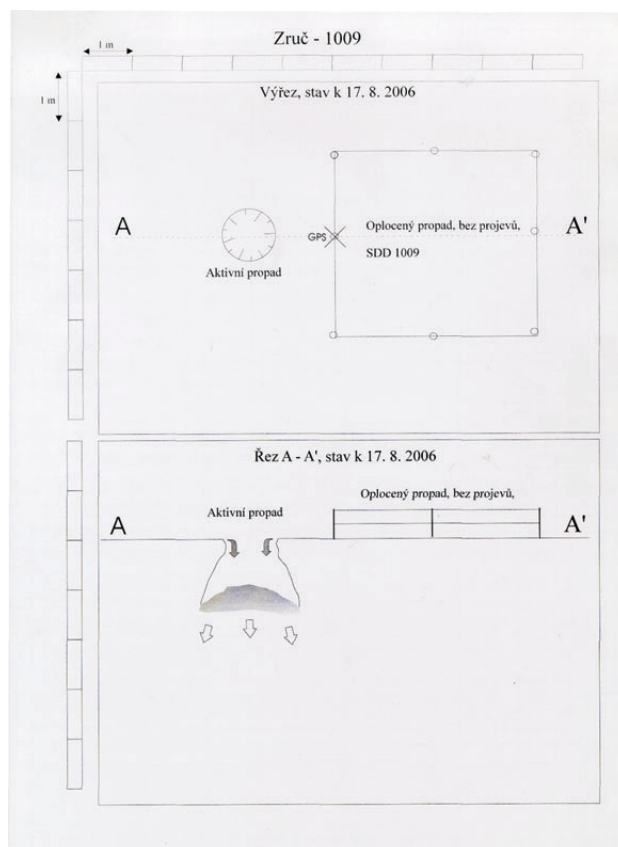
Obr. 6. Zruč – situační náčrt zajištěného a novotvořeného propadu, sestavil M. Poňavič, 2006.

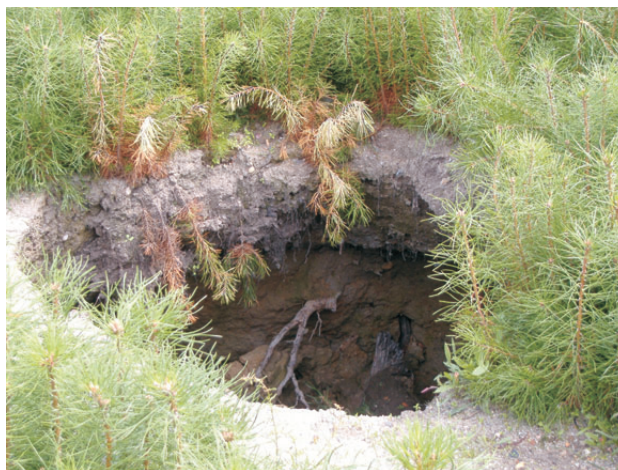
Obr. 7. Zruč – detail novotvořeného propadu. Foto M. Poňavič, 2006.
