Historický a současný vývoj sesuvného území u Třebenic

Historical and current evolution of the landslide area near Třebenice

JAN BALEK^{1,3} – TOMÁŠ MAREK^{1,2} – PAVEL KADLEČÍK^{1,2}

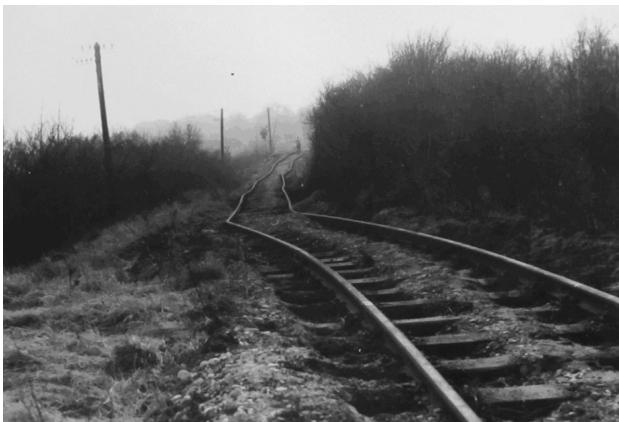
Obr. 1. Deformace železničního tělesa v blízkosti jeho křížení se silnicí / Fig. 1. Deformations of railway body near railway crossing.
Foto: J. Rybář, 9.3.1982.

Přes uskutečněnou sanaci se v podzimních měsících roku 1981 znova projevily deformace železničního tělesa v okolí jeho křížení se silnicí (obr. 1). Významně větší rozsah sesuvu ovlivnil zamítnutí provizorních způsobů (při tachymetrickém mapování byly zjištěny až několikametrové změny polohy některých objektů vůči stavu z roku 1970). V rozporu s těmito usneseními nebyla později do-

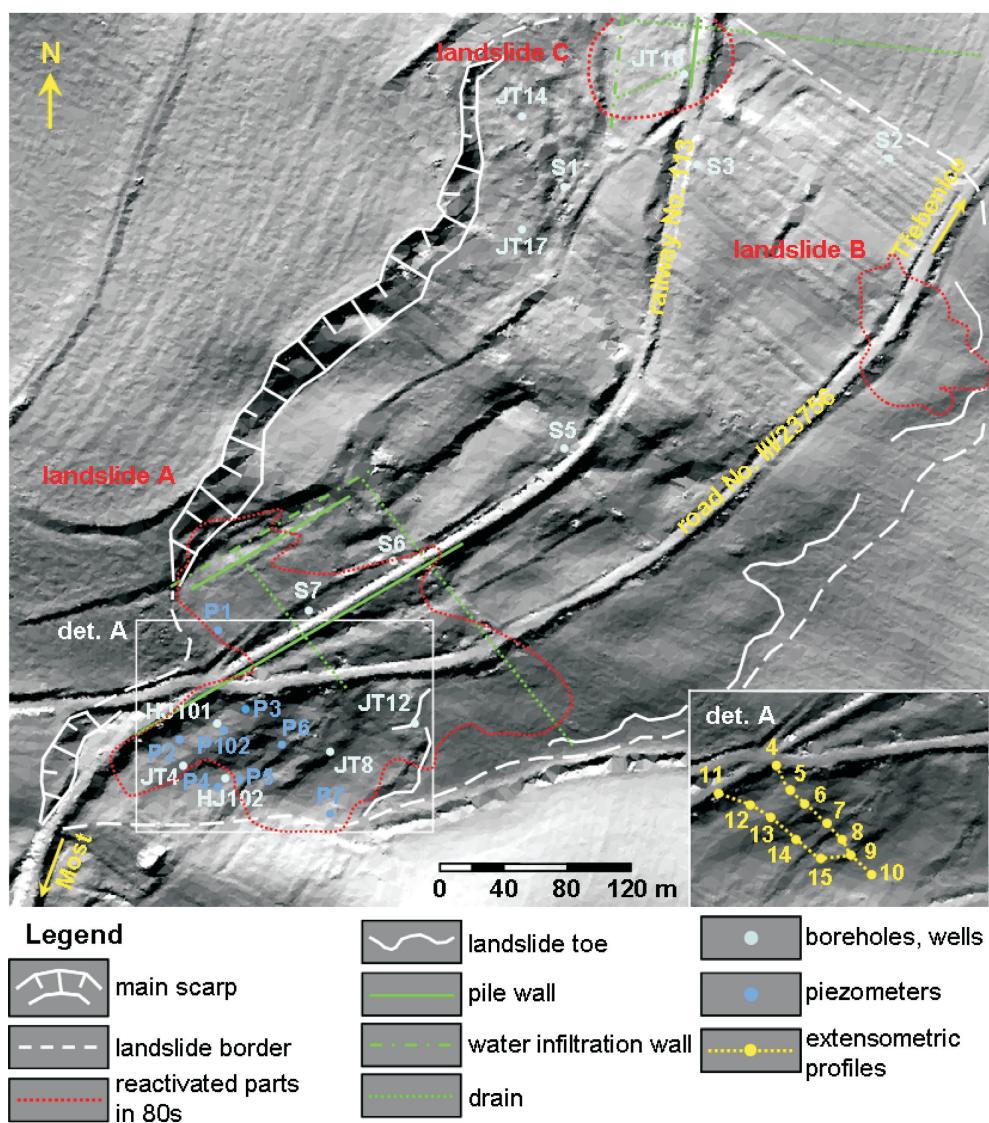
V rámci průzkumu pro pozdější komplexní sanaci bylo provedeno inženýrskogeologické mapování všech tří částí sesuvu – A, B, C (obr. 2). Na základě zjištěných skutečností byl vypracován projekt na sanaci sesuvu. Ta spočívala jednak ve snížení HPV a jednak v přímé stabilizaci svahu pomocí betonových pilot (obr. 2). Pod odlučnou hranou sesuvu byla zbudována vsakovací stěna, od které je voda odváděna dvojicí podzemních odvodňovacích kanálů. Terén byl upraven tak, aby se v oblasti nehromadila povrchová voda. Pod drážním tělesem byly vybudovány propustky zamezující hromadění povrchové vody nad železniční tratí. Hloubka betonových pilot se pohybuje od 10 m do 12 m a byla dimenzována na možné pohyby podél smykových ploch ležících v hloubce 5–6 m (Zuzánek – Vaněček 1982). Byla tak zanedbána možnost pohybů podél starých smykových ploch ležících v hloubce až 12 m (Pašek 1964). Plánováno bylo i založení trigonometrické sítě, která by sloužila pro provádění pravidelných polohových kontrolních měření. Ta však, podle všeho, nikdy nebyla realizována.

Obr. 2. Stabilizační opatření realizovaná po roce 1982 / Fig. 2. Remedy measures realized after 1982 (Zuzánek – Vaněček 1982).

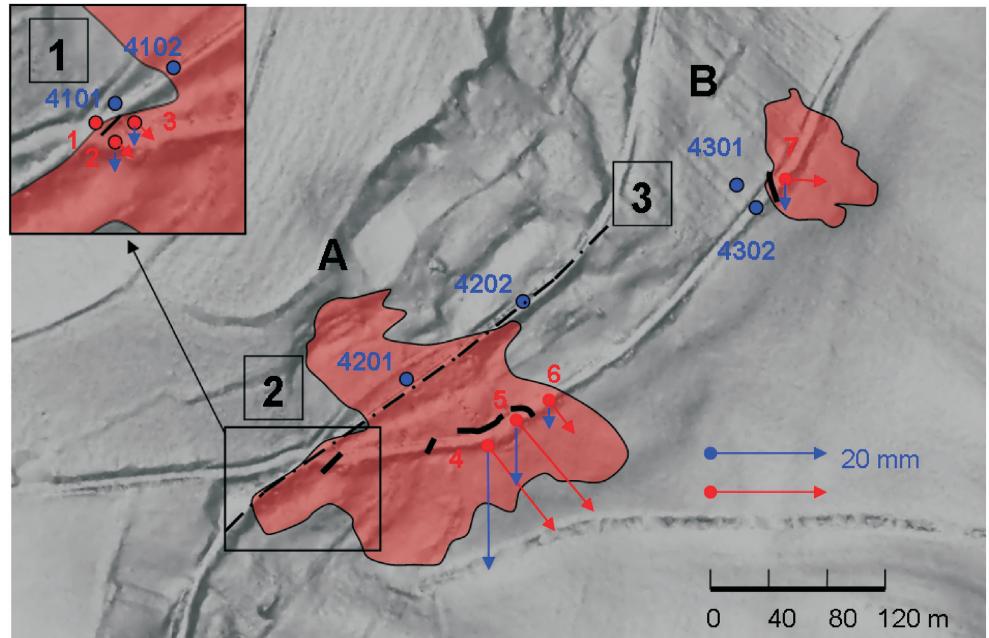
Trigonometric and extensometric measurements show displacements of some parts of landslide A up to 30 mm per year (Fig. 3). Deformations are clearly visible on road surface. Moreover, small but permanent position changes in position of some reference points indicate, that some parts of the railway body may not be absolutely stable. It appears, that some parts of the rail stabilized housing show long-term movements in the direction of the slope. New precise leveling measurements were carried in order to check vertical stability of railway body.

Obr. 3. Horizontální a vertikální změna polohy kontrolních bodů za období prosinec 2013 až prosinec 2014. Růžové plochy – rozsah sesuvu z 80. let, čerchovaná čára – průběh pořadu přesné nivelače, plná černá čára – průběh poruch na povrchu komunikace / Fig. 3. Horizontal and vertical displacement of control points from December 2013 to December 2014. Pink areas – extent of landslides in 80s, dash-dot line – precise levelling line, black solid line – cracks on road surface.

Od prosince 2013 bylo provedeno celkem 8 etap trigonometrických měření. Na kontrolních bodech (1–7) dochází v současné době k neustálým pomalým pohybům ve směru sklonu svahu (obr. 3). Sesuvné pohyby se na silničním povrchu projevují výraznými trhlinami. Ty se objevují na stejných místech, kde byly pozorovány již dříve (Rybář 1983, Voráček 1991, Novotný 2002). Nejvyšších hodnot dosahují roční sesuvné pohyby na bodech 4 (21 mm horizontálně a 20 mm vertikálně) a 5 (19 mm horizontálně a 13 mm vertikálně). Pohyby jsou určovány relativně vzhledem k referenčním bodům stabilizovaným v koruně železničního tělesa. Polohy kontrolních bodů v jednotlivých etapách byly určeny vyrovnáním měření v jednotlivých lokálních trigonometrických sítích 1, 2 a 3 (obr. 3). Výpočty byly prováděny s pomocí softwaru EasyNET, vyvinutého na stavební fakultě ČVUT (Tršák 2009). Nově byl v podzimních měsících zaměřen pořad přesné nivelačce (obr. 3). Cílem je ověřit dlouhodobou stabilitu železničního svršku a potvrdit tak oprávněnost jeho využití jako referenčního tělesa pro většinu měření deformací spodní části svahu.

Z výsledků provedených měření je zřejmé, že části sesuvů A a B, ležící pod drážním tělesem, jsou stále značně aktivní. Největší deformace jsou pozorovány u sesuvu A, kde byly během jednoho roku zaznamenány změny prostorové polohy kontrolních bodů až o 30 mm. Sesuvné pohyby se projevují viditelnými deformacemi silničního svršku. Z měření v bezprostředním okolí železničního přejezdu, konkrétně z chování některých referenčních bodů, vzešlo

podezření na nestabilitu některých částí drážního tělesa. K ověření tohoto předpokladu bylo v závěru minulého roku provedeno nulté měření na nově stabilizovaném pořadu přesné nivelačce o délce zhruba 500 m, s cílem ověřit výškovou stabilitu referenčních bodů stabilizovaných v železničním svršku.
