Mapa svahových deformací v širším okolí dálnice D8 v úseku mezi obcemi Dobkovičky a Prackovice nad Labem

Slope deformations map along highway D8 between the villages of Dobkovičky and Prackovice nad Labem

JAN KLIMEŠ

Summary: The presented landslides inventory map was compiled during a study prepared for the Czech Ministry of Transportation. The main objective of the survey and the investigation was to identify and analyze the causes and processes resulting in a large landslide (June 6, 2013) which damaged 200 m of the almost completed highway leading through volcanic rocks of the České středohoří Mts.

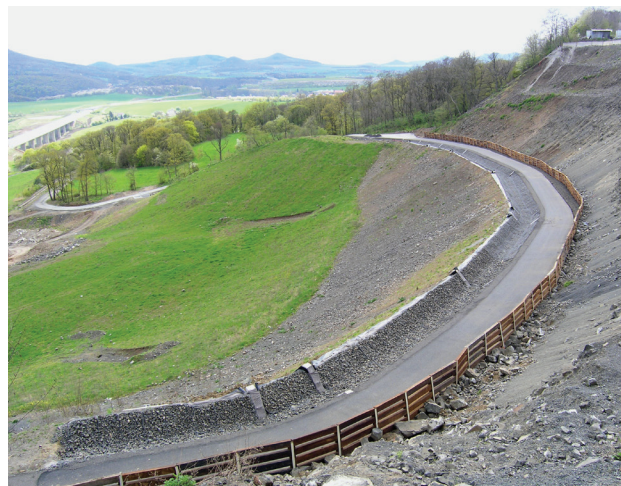
Obr. 2. Pohled na JJZ na sanovanou odlučnou oblast sesuvu z června 2013. Vpravo prostor lomu Dobkovičky.

Fig. 2. View to the SSW on stabilized source area of June 2013 landslide. The Dobkovičky quarry is on the right on the photograph.

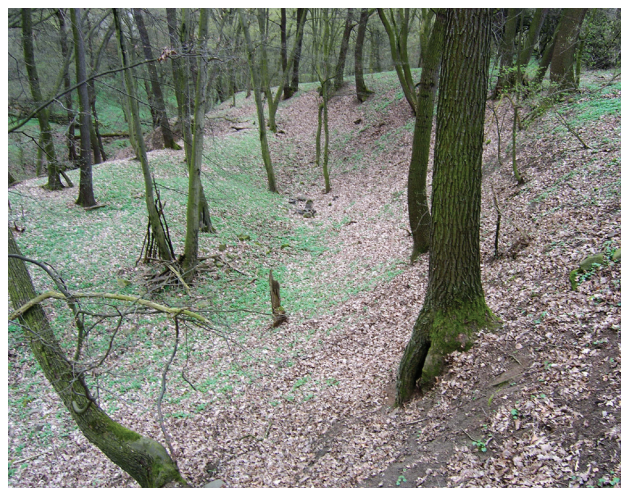
Obr. 3. Odlučná stěna dílčího, dočasně uklidněného frontálního sesuvu na břehu Uhelné strouhy, který vznikl v rámci hlubokého, složeného sesuvu proudového tvaru (2 na obr. 1).

Fig. 3. Scarp of a partial, temporarily stable frontal landslide on the bank of the Uhelná strouha brook. The landslide originated within a deep, compound landslide of flow shape (marked 2 in Fig. 1).

omezení studované oblasti (2 na obr. 1, obr. 3). Je založen na složených smykových plochách (rotačních a planárních), které se pravděpodobně vyvinuly v různých hloubkách s maximální hloubkou smykové plochy odhadovanou na více než 10 m. Tento sesuv mobilizoval jak deluvium, tak nejspíše i zvětralé horninové podloží a vyvinula se v něm řada dílčích sesuvů hlavně v důsledku hloubkové eroze Uhelné strouhy. Vzhledem k jeho tvaru zjištěnému současným mapováním v místech výrazně přemodelovaných lidskou činností byl označen jako frontální sesuv. Nicméně porovnání s historickou mapou svahových deformací (Pašek – Janek 1972) ukazuje, že jde o spodní část proudového sesuvu, jehož horní část je pohřbena dálničním tělesem. Současné mapování vymezilo odlučnou oblast tohoto proudového sesuvu jako samostatný aktivní sesuv ležící cca 250 m jz. od horního okraje sesuvu číslo 2 na obr. 1.

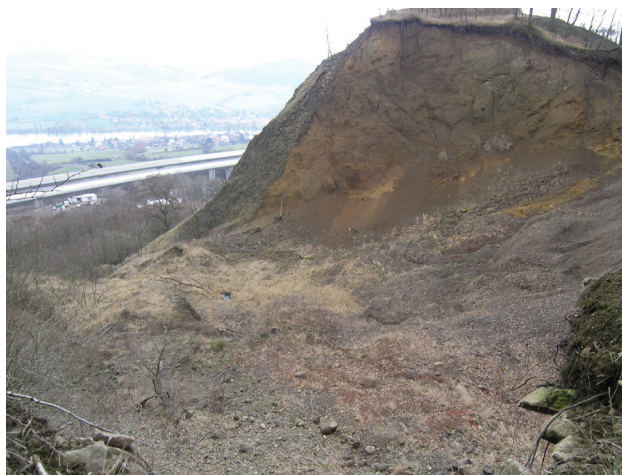
Obr. 4. Pohled do odlučné oblasti aktivního sesuvu v opuštěném lomu Prackovice (3 na obr. 1), kde byly identifikovány dva mělké dílčí sesuvy. Vlevo mezi suchou trávou je patrný pramen.

Fig. 4. A view of the scarp area of an active landslide in the abandoned Prackovice quarry (marked 3 in Fig. 1), where two shallow, partial landslides were identified. On the left, there is a spring in dry grass.

Místem s vysokou koncentrací převážně drobných svahových deformací je uzavřený lom Prackovice. Většinou jde o sesuvy nebo odvalová řízení, která představují přirozenou reakci na uměle vytvořené strmé a vysoké svahy, navíc často tvořené silně zvětralými horninami – vulkanoklastiky, místy slínovci. Nachází se tam však i plošně rozsáhlejší aktivní sesuv (3 na obr. 1, obr. 4, délka 220 m), který vznikl pravděpodobně kombinací několika příčin – uměle vytvořeného svahu, vhodného litologického složení hornin (slínovce a hyaloklasty, Rapprich – Kycil 2018) a soustředěné koncentrace podzemní vody, projevující se v současné době pramenem v odlučné oblasti (obr. 4). Některé z popsaných svahových deformací vedou k postupnému sesouvání a horizontálnímu ústupu starých lomových stěn. To může vést až k jejich dalšímu sesouvání nebo řízení, jež může z dlouhodobého hlediska ohrozit i oblasti za hranicí dobývacího prostoru. Na okraji sousedního lomu Dobkovičky byly identifikovány tři mělké sesuvy vzniklé v silně rozpukaných a rozvolněných vulkanitech, které byly narušeny a na povrchu místy přemístěny během těžby. Sesuvy vznikly na velmi příkrém svahu považovaném za odlučnou stěnu staré svahové deformace (4 na obr. 1). Nicméně velká část tohoto svahu měla být během roku 2017 odtěžena (ústní sdělení J. Vaněk).
