**PŘÍRODNÍ PARK STRÁŽNICKÉ POMORAVÍ – OSYPANÉ BŘEHY: ZKRÁCENÍ TOKU MORAVY****The Natural Park Strážnické Pomoraví – Osypané břehy: the shortening of the river course**PAVEL HAVLÍČEK<sup>1</sup> – ZDENĚK KUČERA<sup>2</sup> – MICHAL VACHEK<sup>3</sup><sup>1</sup> Česká geologická služba, Klárov 3, 118 21 Praha 1<sup>2</sup> Krajský úřad Jihomoravského kraje, detašované pracoviště, Štefánikova 28, 695 01 Hodonín<sup>3</sup> Ministerstvo zemědělství – Pozemkový úřad Hodonín, Koupelní 19, 695 01 Hodonín

*Key words:* Holocene, fluvial sediments, meandering, floods, River Morava

**Abstract:** A significant change of the meander pattern of the Morava River took place during the 2006 floods. The narrow neck at Osypané břehy was cut-off. The shortening of the river course is shown in Fig. 3 (original situation in 2005) and Fig. 4 (after the flood in 2006).

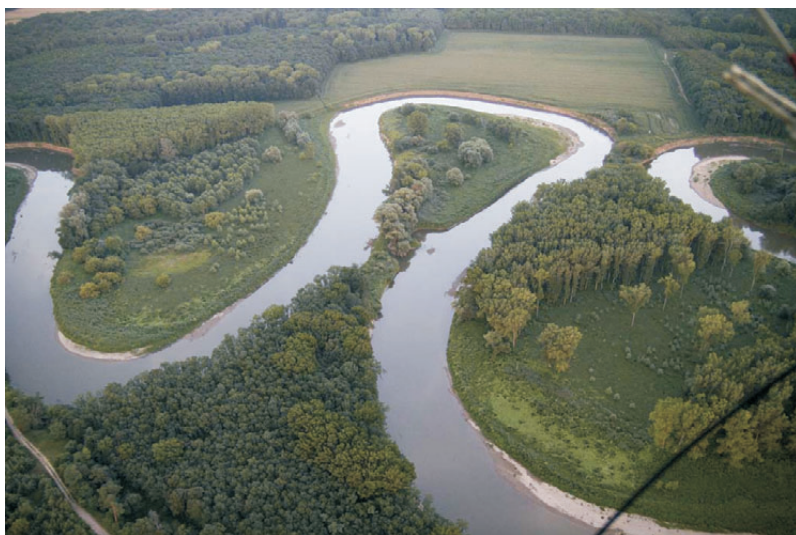
Obr. 3. Letecký snímek stavu Osypaných břehů v roce 2005. Foto Z. Kučera.

Při jarní povodni v roce 2006 došlo k významné změně v průběhu meandrů Moravy v oblasti PP Osypané břehy. Úzká šíje meandru byla protřena a řeka si zkrátila tok. Odstavený meandr je zaplněn vodou a postupně bude zarůstat, jestli ovšem nedojde při další povodni k opětovnému propojení. Letecké snímky Osypaných břehů, pořízené 26. 7. 2005 a 27. 9. 2006 fotoaparátem Canon EOS 350D digital, zachytily situace z roku 2005 (obr. 3) a 2006 (obr. 4) po povodních.

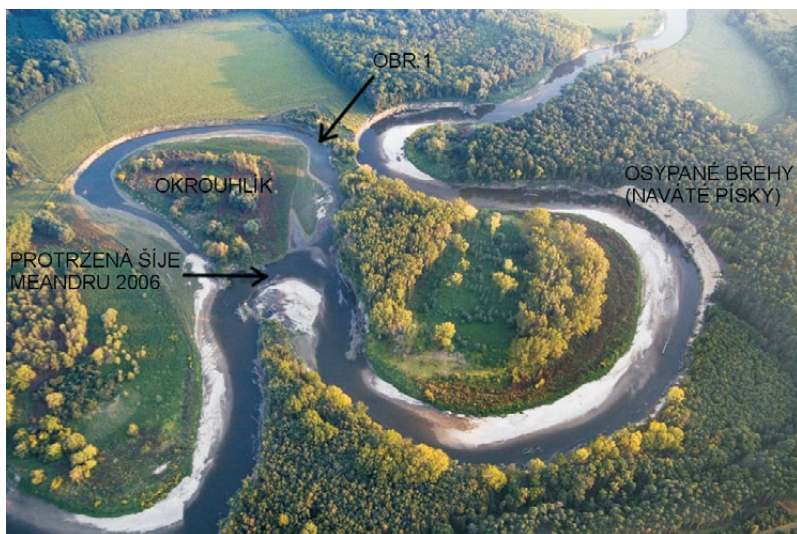
Obr. 4. Letecký snímek stavu Osypaných břehů po jarní povodni v roce 2006. Foto Z. Kučera.
