LITOLOGIE BAZÁLNÍCH KŘÍDOVÝCH SEDIMENTŮ A INŽENÝRSKOGEOLOGICKÉ POMĚRY VE STAVEBNÍ JÁMĚ PRO HOTEL U STRAHOVSKÉHO KLÁŠTERA V PRAZE

Lithology of the basal Cretaceous deposits and engineering geological conditions in the foundation pit at Strahov monastery in Prague

PETR KYCL – JAROSLAV VALEČKA

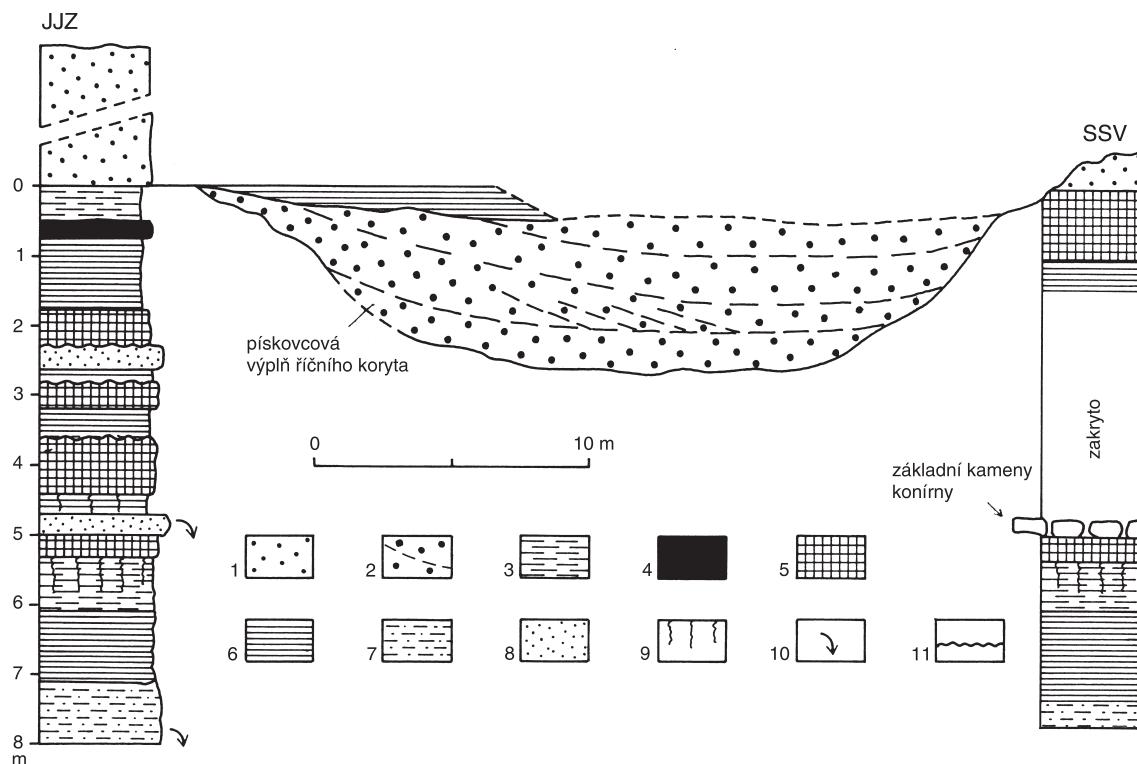
Obr. 1. Schéma litologie kříd v základové jámě (deformační struktury nejsou znázorněny). Korycanské vrstvy: 1 – jemně až středně zrnité křemenné píska; perucké vrstvy: 2 – rezavě hnědé, hrubozrnné, železité píska; 3 – žlutavé až pestře zbarvené jílovce, 4 – černé jílovité uhlí, 5 – šedočerné uhelné jílovce, 6 – šedé až tmavě šedé, zčásti „mastné“ jílovce, 7 – nahmědle šedé, relativně pevné silně prachovité a jemně písčité jílovce až prachovce, 8 – jílovitoprachovité jemnozrnné píska; 9 – zuhelnatělé kořínky, 10 – výrony vody, 11 – ostrá erozní hranice.

Profil peruckých vrstev (obr.1) je do jisté míry ideální, složený, sestavený podle momentální odkrytosti jz. části staveniště a výkopů pod základy konírný:

0,00–0,30 navětralý světle hnědavě žlutý jílovec
 0,30–0,50 pestře zbarvený, šedý, červenavě a žlutohnědavě skvrnitý a šmouhovaný jílovec
 0,50–0,75 uhlí (silně uhelný jílovec) – korelační horizont v jz. stěně
 0,75–1,80 šedé až tmavě šedé prachovité a jemně písčité jílovce

nad vložkou rozpukaného pískovce s výrony vody (poloha 4,70–5,00 m na obr. 1), takže jílovce zde byly eroďovány do hloubky asi 3,5 m. Těleso nezasahuje do témař celé jz. stěny staveniště, vyjma sz. okraje, kde nasazuje v mocnosti 0,35 m a je překryto jemně až středně zrnitými pískovci. V jihovýchodní stěně staveniště se tyto pískovce vyskytují zhruba v její střední části, v mocnosti od ca 0,5 m do nejméně 2 m a jsou překryty šedými peruckými jílovcemi (foto 5) mocnými několik decimetrů až kolem 1 m. U severovýchodního okraje pískovce opět chybějí. Z plochy staveniště jsou nyní pískovce zcela odstraněny, při dokumentaci byly v jeho centrální části zjištěny v neúplné mocnosti kolem 1,5 m.

Z litologického vývoje peruckých vrstev (mj. vložky uhelných jílovců a uhlí), vertikální i laterální faciální variability usuzujeme na jejich fluviaální původ. Tomu nasvědčuje i těleso hrubozrnných pískovců, které interpretujeme jako výplň říčního koryta, vříznutého do nivních aleuropeilitů (obr. 1).

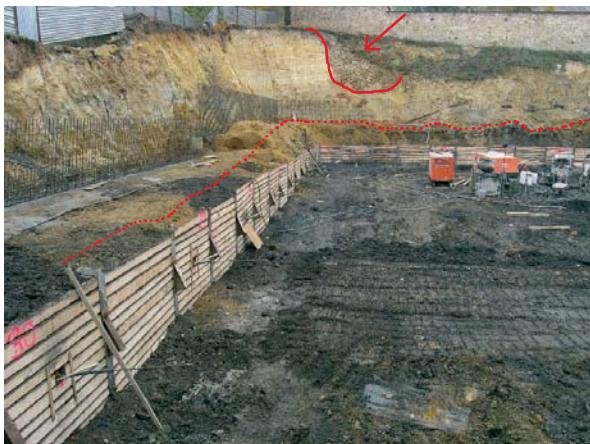
- Celkový pohled na stavební jámu od konírny směrem k JJZ. Čárkovaně je vyznačena litologická hranice mezi korycanskými pískovci a peruckými jílovci. Šipka ukazuje na starý lůmek zasypáný opukovými úlomky (zbytky při opravě Hladové zdi). Stav 31. 10. 2005.

Výkopové práce nejprve odstranily část masivu pískovců korycanských vrstev české křídové pánve, a to až na jeho bázi, která se ukládá na jílovce peruckých vrstev. Při stropu peruckých jílovců byla ponechána úzká terasa zpevněná betonovými piloty. Další hloubení pokračovalo v peruckých jílovcích (foto 1 v příl. 14). Detailní sledování těchto sedimentů komplikovalo zakrývání profilů záporovým pažením kvůli předpokládaným nestabilitám peruckých vrstev (vysoké zemní tlaky a zvodnění písčitých vložek). Hloubení v jílovcích probíhalo ve dvou etapách, takže postupně vznikly dvě etáže. Stavební firma neponechávala odkryté větší plochy jílovců. Dokumentována byla proto jen mozaika nesouvislých, krátkodobě odkrytých ploch. Kromě staveniště byly perucké jílovce odbagrovány i v podlaze konírný, do hloubky max. ca 1,5 m. Základy konírný, založené v uhelných jílovcích byly podezděny vrtou cementových cihel. U vnější stěny konírný byl profil peruckých vrstev odkryt až 2,6 m pod její základy (obr. 1).

V maximální mocnosti ca 10 m byly odkryty v jv. cípu staveniště, kde byla odstraněna část skalního masivu (foto 1 v příl. 14). Jsou to světle nažloutle šedé pískovce, se subhorizontálními žlutorezavě zbarvenými polohami variabilní mocnosti. Pískovce jsou středně pevné, křemenné, jemně až středně zrnité, dobře vytříděné, masivní. Při povrchu jsou kryty vrstvou eluvia. Směrem k SZ byl v masivu odkryt malý lůmek (foto 1), hluboký asi 6 m, vyplněný úlomky opuk (jeho stěna je pokryta tmavou patinou). Úlomky evidentně pocházejí z opravované Hladové zdi přilehlající k lůmku.

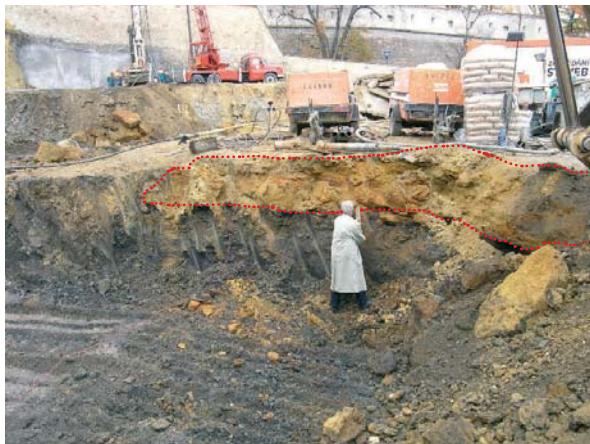
- Pevné železité pískovce činily velký problém při výkopových pracích. 25. 10. 2005.
- Zakleslá? posunutá? kraj pískovce (vpravo). Báze pískovců je v pravé části o 2 m níže než v části levé. Detail je patrný na následující fotografii. 10. 11. 2005.

Při výkopových pracích se nepočítalo s těžce rozpojitelnou polohou železitých píska, která byla na staveništi zachycena v mocnosti 0,5–2 m. Tato skutečnost se řešila za pochodu nasazením výkonnéjšího bagru, který polohu postupně rozlamoval.

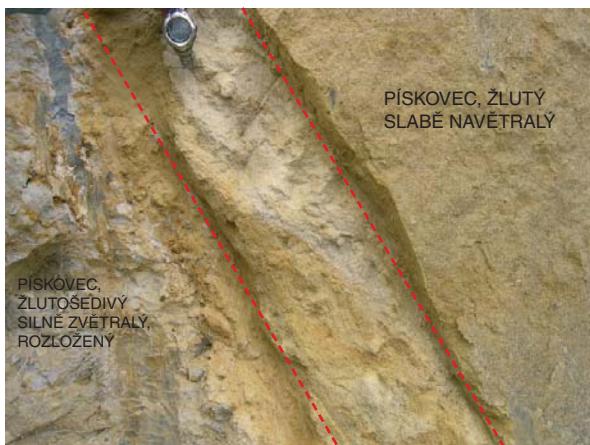
- Zóna drcení a smyková plocha na pískovcích. Vpravo litologicky odlišně pískovce, žluté, pevnější. Vlevo, šedivé, navětralé. 31. 10. 2005.
- Tektonické pásmo s hráškovitým uspořádáním železitých pískovců, přikrytých polohou jílovce. Celkově jde o vyzdviženou zónu ve v. části stěny. Na výsledném dotvarování pásmo se mohly podílet i gravitační svahové pohyby. 20. 10. 2005.

Z dokumentace stěn stavební jámy a z rozboru fotodokumentace je zřejmě porušování okolí stavby starými svahovými kernými pohyby a zřejmě i saxonskou tektonikou. Za doklad kerného pohybu pískovcového bloku považujeme kontakt barevně i zrnitostně odlišných korycanských pískovců v jz. stěně staveniště pod Hladovou zdí. Na mírně obloukovitě probíhajícím kontaktu je patrně drcení a posun pískovců (foto 4). Kontakt považujeme za smykovou plochu (nikoli zlom), neboť proniká jen do nejvyšší části peruckých jílovců (na fotografii 3 v příloze 14 je patrný neporušený průběh poloh černošedých uhelných jílovců pod zakleslou krou).

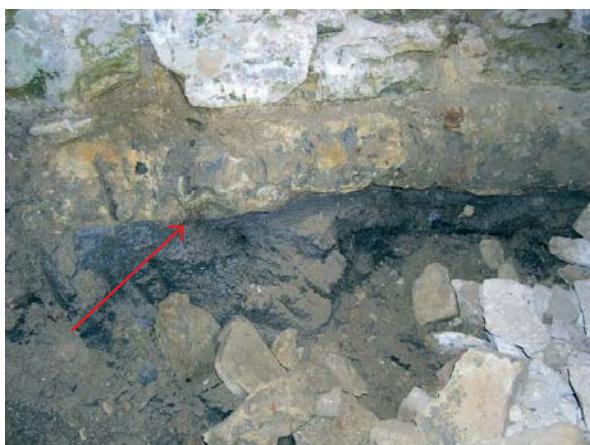
- Detail založení staré konírny, základová spára v uhelnych jílových, na nich základové opukové kameny. Jílovce jsou konsolidované, ulehlé, na některých místech s drobnými průsaky podzemní vody. 25. 10. 2005.

- 5,00–5,30 černošedé uhelné jílovce odkryty v konírně pod základy (foto 6), tato poloha byla zakryta cihlovou podezdívkom
- 5,30–6,10 světle šedé, žlutě skvrnité jílovce s hojnými zuhelnatělými kořínky, polohu odkryl výkop pod vnější stěnou konírny, pod cihelnou podezdívkom a rovněž v jámě ve spodní etáži u jz. okraje protějšího okraje staveniště, jde o korelační horizont na staveništi (obr. 1)

V severní části staveniště byly ponechány cca 200 let staré hospodářské budovy (konírny), určené k rekonstrukci. Základová spára konírny je v černých uhelných jílových, na nichž spočívají základové opukové kameny (foto 6, obr. 1). Jílovce jsou konsolidované, ulehle, na některých místech byly pozorovány drobné průsaky podzemní vody. Základy konírny byly v krátkých úsecích podkopávány a postupně podezdívány cihlovým zdivem. Tato činnost se nám zdála zbytečná a nepřinese zlepšení podzákladů.
