Struktura skalního sesuvu Kutiště vyvinutého v krystaliniku Hrubého Jeseníku

Structure of the Kutiště rockslide developed in crystalline rocks of the Hrubý Jeseník Mts.

MARTIN KAŠING¹ – ZUZANA LENĎÁKOVÁ² – JAKUB JIRÁSEK² –
MICHAL GOLDBERGER¹

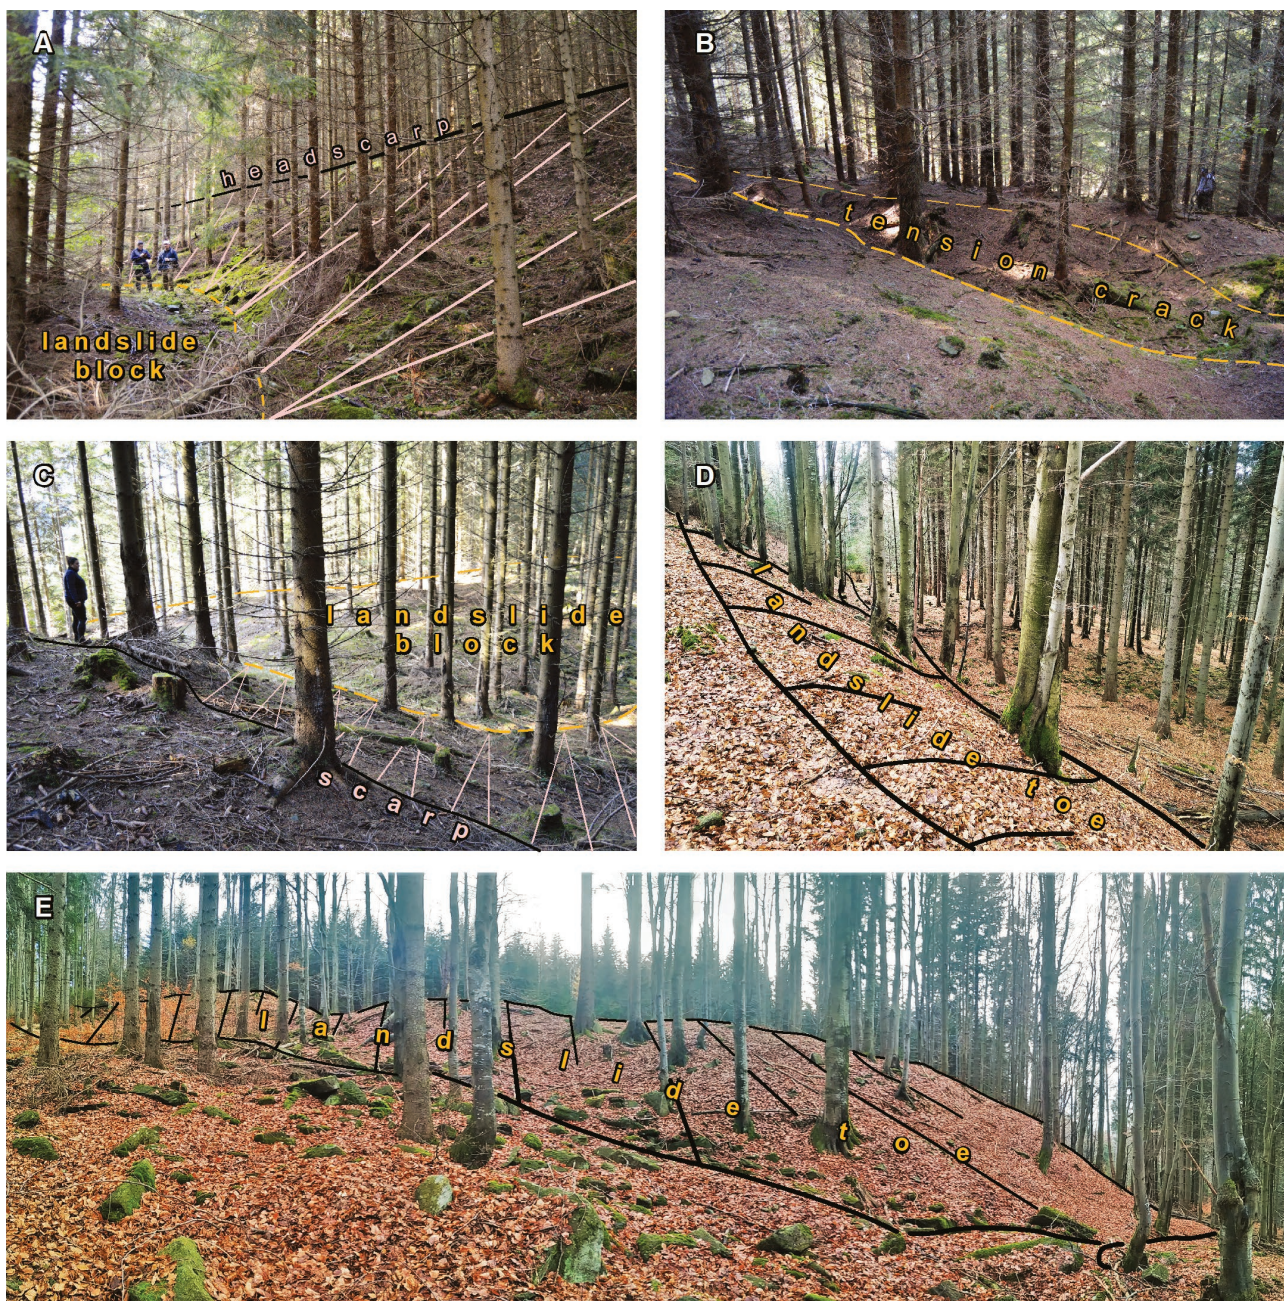
Obr. 2. Charakteristické prvky sesuvu: A – morfologicky nejvýraznější odlučná část sesuvu nad lesní cestou; B – tahové trhliny v transportní části sesuvu nad dokumentačním bodem (DB) 5; C – nejnižší odlučná část sesuvu s výrazným sesuvným blokem; D, E – pohled na východní část čela sesuvu. Foto M. Kašing.

Fig. 2. Characteristic features of the rockslide: A – morphologically distinct headscarp located above the forest road; B – tension cracks within transport part of the rockslide above documentation point (DP)5; C – the lowermost scarp with pronounced landslide block; D,E – view of the eastern part of landslide toe. Photo by M. Kašing.

Svahová deformace je morfologicky velmi čerstvá, mnoho jejích prvků je snadno identifikovatelných. Souvisí to spíše s erozní odolností ortorul vůči zvětrávání, než se samotným stářím svahové deformace, které je neznámé. Sesuvné morfologii dominují dvě odlučné zóny v horní části svahu nad lesní cestou – vyšší, méně výrazná, ale delší z nich je na metrů (ERT profilu) 37 m, nižší a morfologicky výraznější odlučná část amfiteatrálního tvaru je na metrů 85 m (obr. 2A). Střední část sesuvu tvoří relativně kompaktní transportní zóna, v jejíž spodní části jsou vyvinuté tahové trhliny (obr. 2B) a dílčí odlučná část se skalními výchozy (obr. 3C). Byly zde identifikovány dvě krátké rozsedlinové jeskyně, jednu tvoří výrazné tahové trhliny (obr. 3A), zatímco druhá, níže položená, je vyvinuta přímo v dílčí odlučné části (obr. 3B). Po prvotním speleologickém průzkumu má každá z nich dokumentovanou délku < 10 m. Níže po svahu byl identifikován vydatný pramen se zamokřenou částí a značným množstvím svahové suti. Spodní část sesuvu je tvořena čelem (obr. 2D, E), které je značně fragmentované a ve své západní části je dále rozčleněno

dílčí odlučnou částí s výrazným sesuvným blokem (obr. 2C), na kterém spočívá množství hrubé svahové suti. Spodní omezení akumulace sesuvu pak tvoří skalnatá část a hrubá svahová suť s balvany a volně ležícími bloky ortorul.

Od metrže 410 m níže po svahu následuje asi 150 m dlouhá akumulaci část s kompresními strukturami. Původní sesuvné čelo, které je zachováno ve východní části sesuvu (obr. 2D, E, obr. 4), ve své západní části dále gravitačně kolabovalo, což dokumentuje morfologie zřetelné odlučné části a sesuvného bloku (obr. 2C) s množstvím suťového materiálu v příbovřehových částech bloku. Odporový obraz koreluje s výsledky geomorfologického mapování sesuvu a naznačuje možnost až 25 m hluboké smykové plochy, která akomodovala gravitační porušení přetíženého čela a umožnila další rozvoj svahové deformace na předpolí. Dle charakteru foliace a odporových dat lze předpokládat rotační geometrii smykové plochy v čele sesuvu. Jeho gravitační kolaps pravděpodobně umožnil další postdeformační extenzi ve střední části sesuvu.

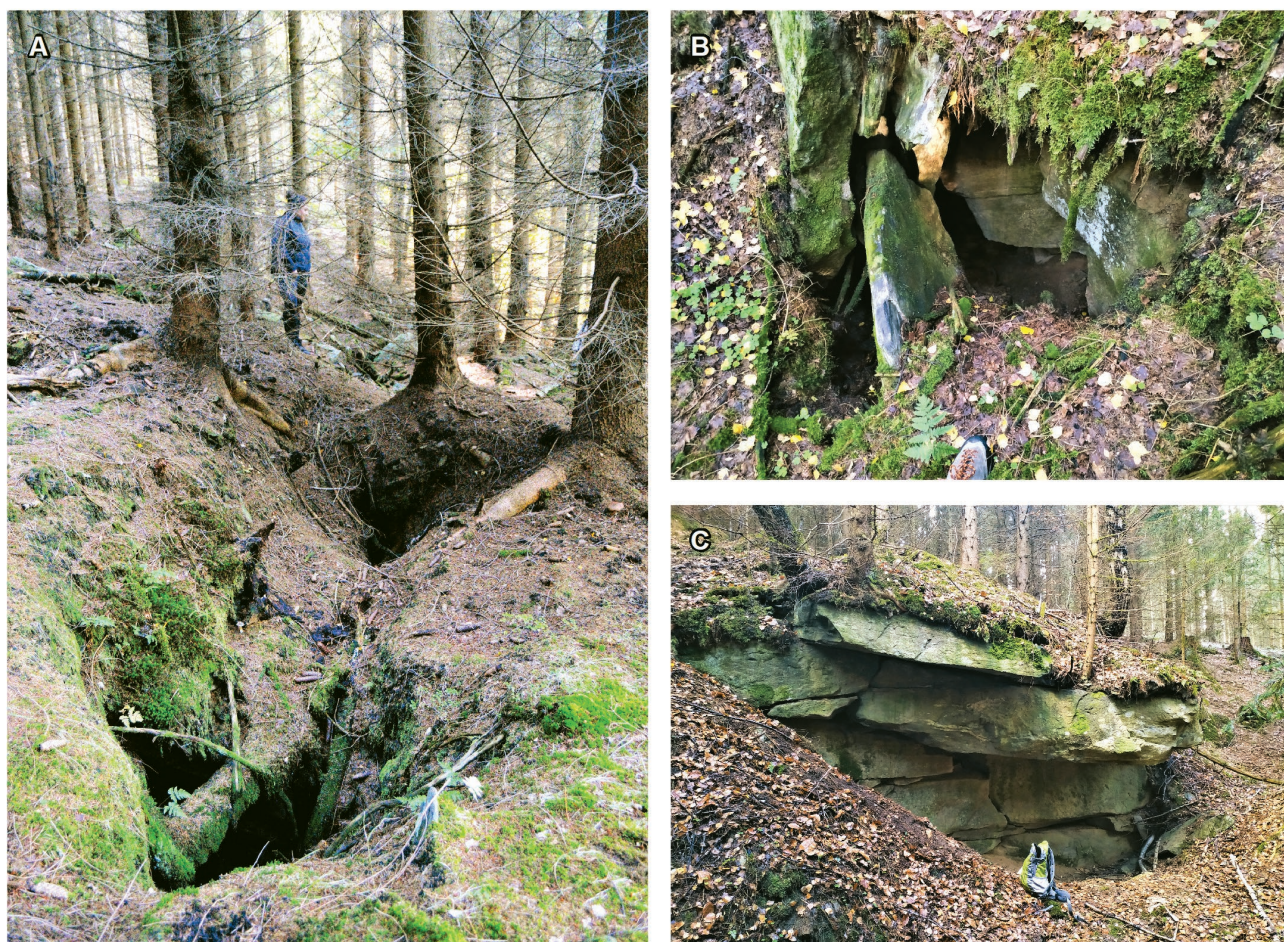
Obr. 3. Charakter horninových výchozů v sesuvu: A – rozsedlinová jeskyně dokumentovaná v tahových trhlinách spodní části transportní zóny; B – relativně nižší rozsedlinová jeskyně v dílčí odlučné části nad DB5; C – masivní výchoz ortorul v dílčí odlučné části (DB5). Foto M. Kašing.
 Fig. 3. Character of outcrops in the rockslide: A – crevice-type cave documented in tension fissures in the lower part of the transport zone; B – relatively lower crevice-type cave in the scarp above DP5; C – massive outcrop of orthogneiss in the scarp described by DP5. Photo by M. Kašing.

Za transportní část a hlavní sesuvné těleso lze považovat střední, asi 300 m dlouhou část sesuvu v rozmezí metrže cca 100–410 m. Z odporového obrazu lze interpretovat také přítomnost příčných poruch směru VSV–ZJZ, které umožnily vznik příčných trhlin, tahových zón a rozsedlinových jeskyní, které byly dokumentovány poblíž metrže 350 m. Další interpretované příčné poruchy jsou předpokládány na metržích 166, 200 a 276 m. V podélném směru rozčleňují jinak relativně kompaktní tělo sesuvu. Převažující hloubka smykové plochy v této části dosahuje 10–17 m. Konstantní sklon foliace i fraktur v těle sesuvu pak naznačuje spíše rovinný průběh smykové plochy.
